SAGSNOTAT NR.: 01 – OPDATERET PR. 23. FEBRUAR 2017

Dato	23-02-2017
Projekt/sag	EF Applebysgaard – Bygherrerådgivning.
Projektnummer	3881600
Emne	Ventilation af kælder under Christianshavns Voldgade 1-3.
Bygherre	EF Applebysgaard

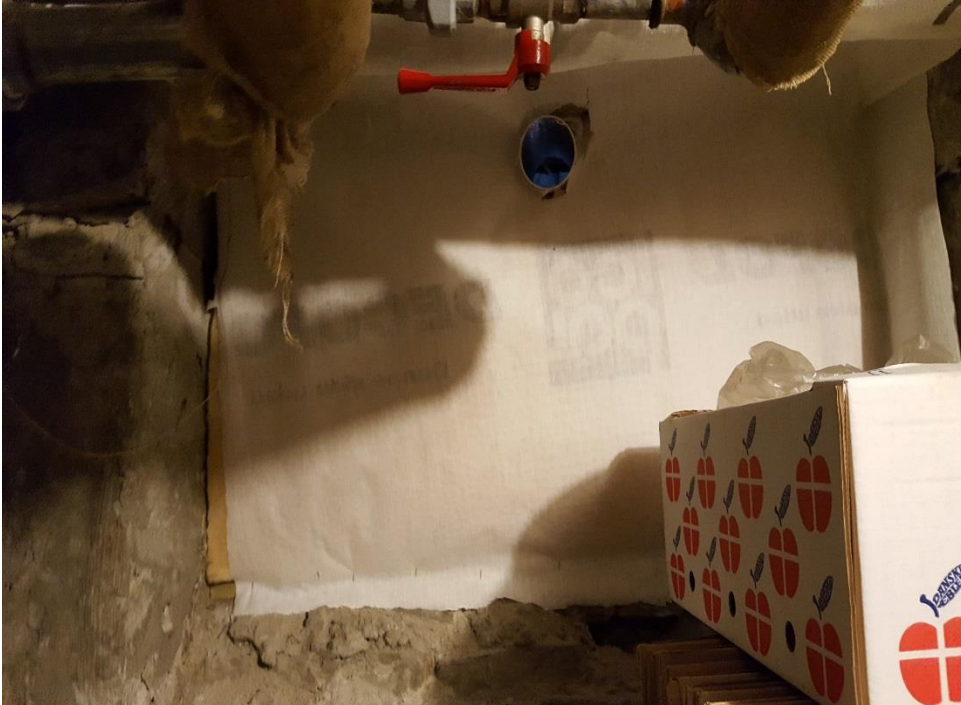
Foto 1.

Der er ved besigtigelse af kælderen d. 10. januar 2017, observeret opsat isolering foran et vindue i kælderen, se foto 1, uden ejerforeningens godkendelse, jf. oplysninger fra ejerforeningens bestyrelse.

Dette frarådes på det kraftigste, da det dels blokerer for ordentlig og god ventilation, uagtet, at der er isat et gennemføringsrør, som tilsyneladende skal kompensere for den manglende ventilation. Det er vores klare vurdering at compensation ikke opnås i tilstrækkelig grad. Der er desuden forøget risiko for fugtskader på kældervinduet, da der ved opsætning af isolering på vinduer og vægge indefra, er stor risiko for, at der kan opstå kondens/fugt mellem isolering og vindue og dermed råd og svamp i vindue og bjælkeender i bjælkelaget.

Viser blokeret vindue, som er blokeret med isolering. Der er isat rør ved ventilationsrist. Isolering er opsat i et lille rum, hvorfor fuld ventilation er vigtig for at sikre bedst mulige fugtforhold i kælderen.

Det anbefales fortsat at alle vinduer og kældervægge friholdes for isolering og at den fulde ventilation opretholdes, inkl. gennemtræk mellem gade- og gårdfacade, hvilket også betyder at alle døre i kælderen skal holdes åbne.

Endelig anbefales det, at den udførte isolering foran vindue fjernes, således at fri ventilation genskabes.

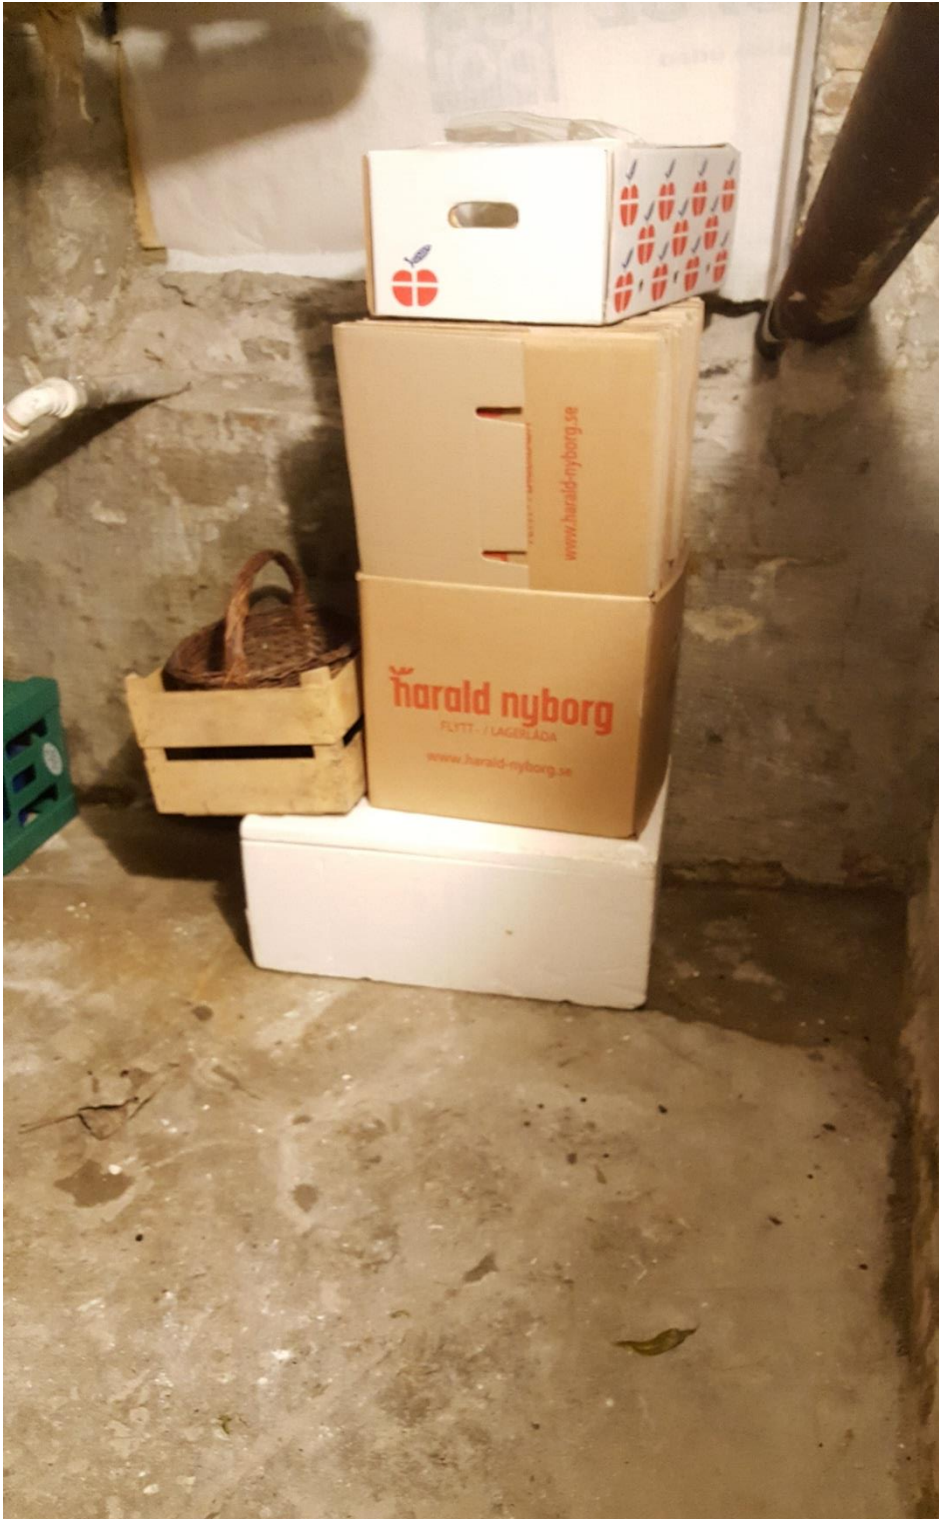
Foto 2.

Det blev ved besigtigelsen d. 10. januar konstateret, at der er privat deponering i kælderen, se foto 2. Vi anbefaler generelt, at kælderen ikke benyttes til privat deponering/opmagasinering, da den ikke er egnet her til.

Fotoet viser opstillet/opmagasinerede papkasser mv. i lille rum, hvor vindue er blokeret med isolering. Det deponerede er opstillet op ad kældervæggen og ikke opstillet på hævet uorganisk underlag.

Det vil dog fortsat være muligt at anvende kælderen til opbevaring af ejerforeningens maling, stiger/redskaber, værktøj og deslige. Det anbefales at opbevare fugtfølsomt materiel mv. på forhøjet underlag og fri af vægge mv.
